# フローン防水材 講習会資料

**東日本塗料株式会社**

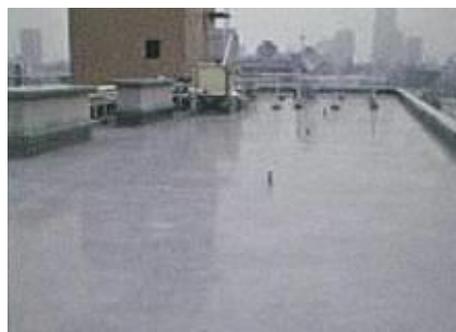
ウレタン防水層

- 1 シームレスな防水材で、継ぎ目がない。
- 2 トップコートが塗装されている。
- 3 ウレタン防水層は弾力が有り、FRPは硬い塗膜である。

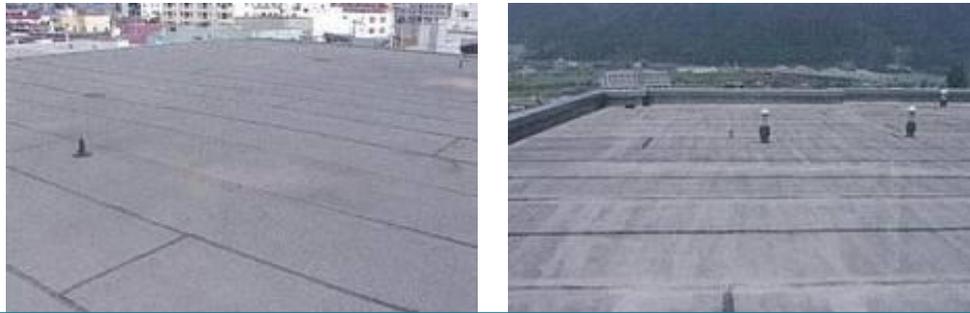
砂付アスファルトルーフィング

- 1 表層に粗い砂の層がある。
- 2 砂粒の上にシルバーのトップコートで保護されている場合が多い。
- 3 シンナーを垂らし指でこすると、アスファルト分が溶けて、指が黒くなる。

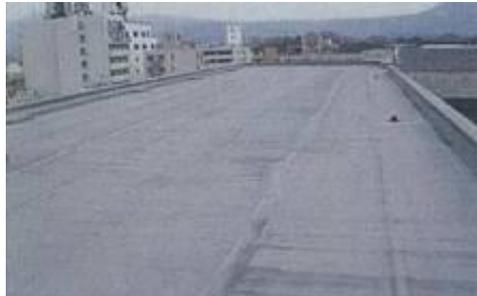
合成ゴムシート防水層

- 1 ゴム弾性があり、表面に細かいシボ(凹凸)がある。
- 2 シンナーを垂らしても、ゴムシート自体は変化しない。
- 3 合成ゴムシート自体は黒い素材で、水性のトップコートが塗布されているケースが多い(シルバートップも多い)。

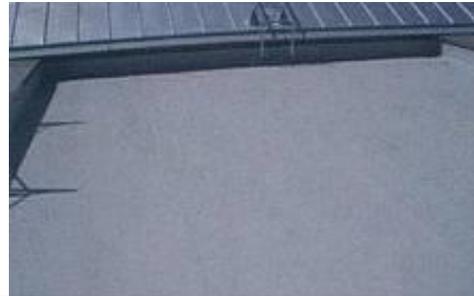
塩ビシート防水層

- 1 ゴムシートと比べると伸縮性はあまりない。
- 2 機械固定工法と密着工法があり、表面に様々な模様がある。
- 3 シンナーを垂らしても、シート自体は変化しない。
- 4 カラーシートが主流である。

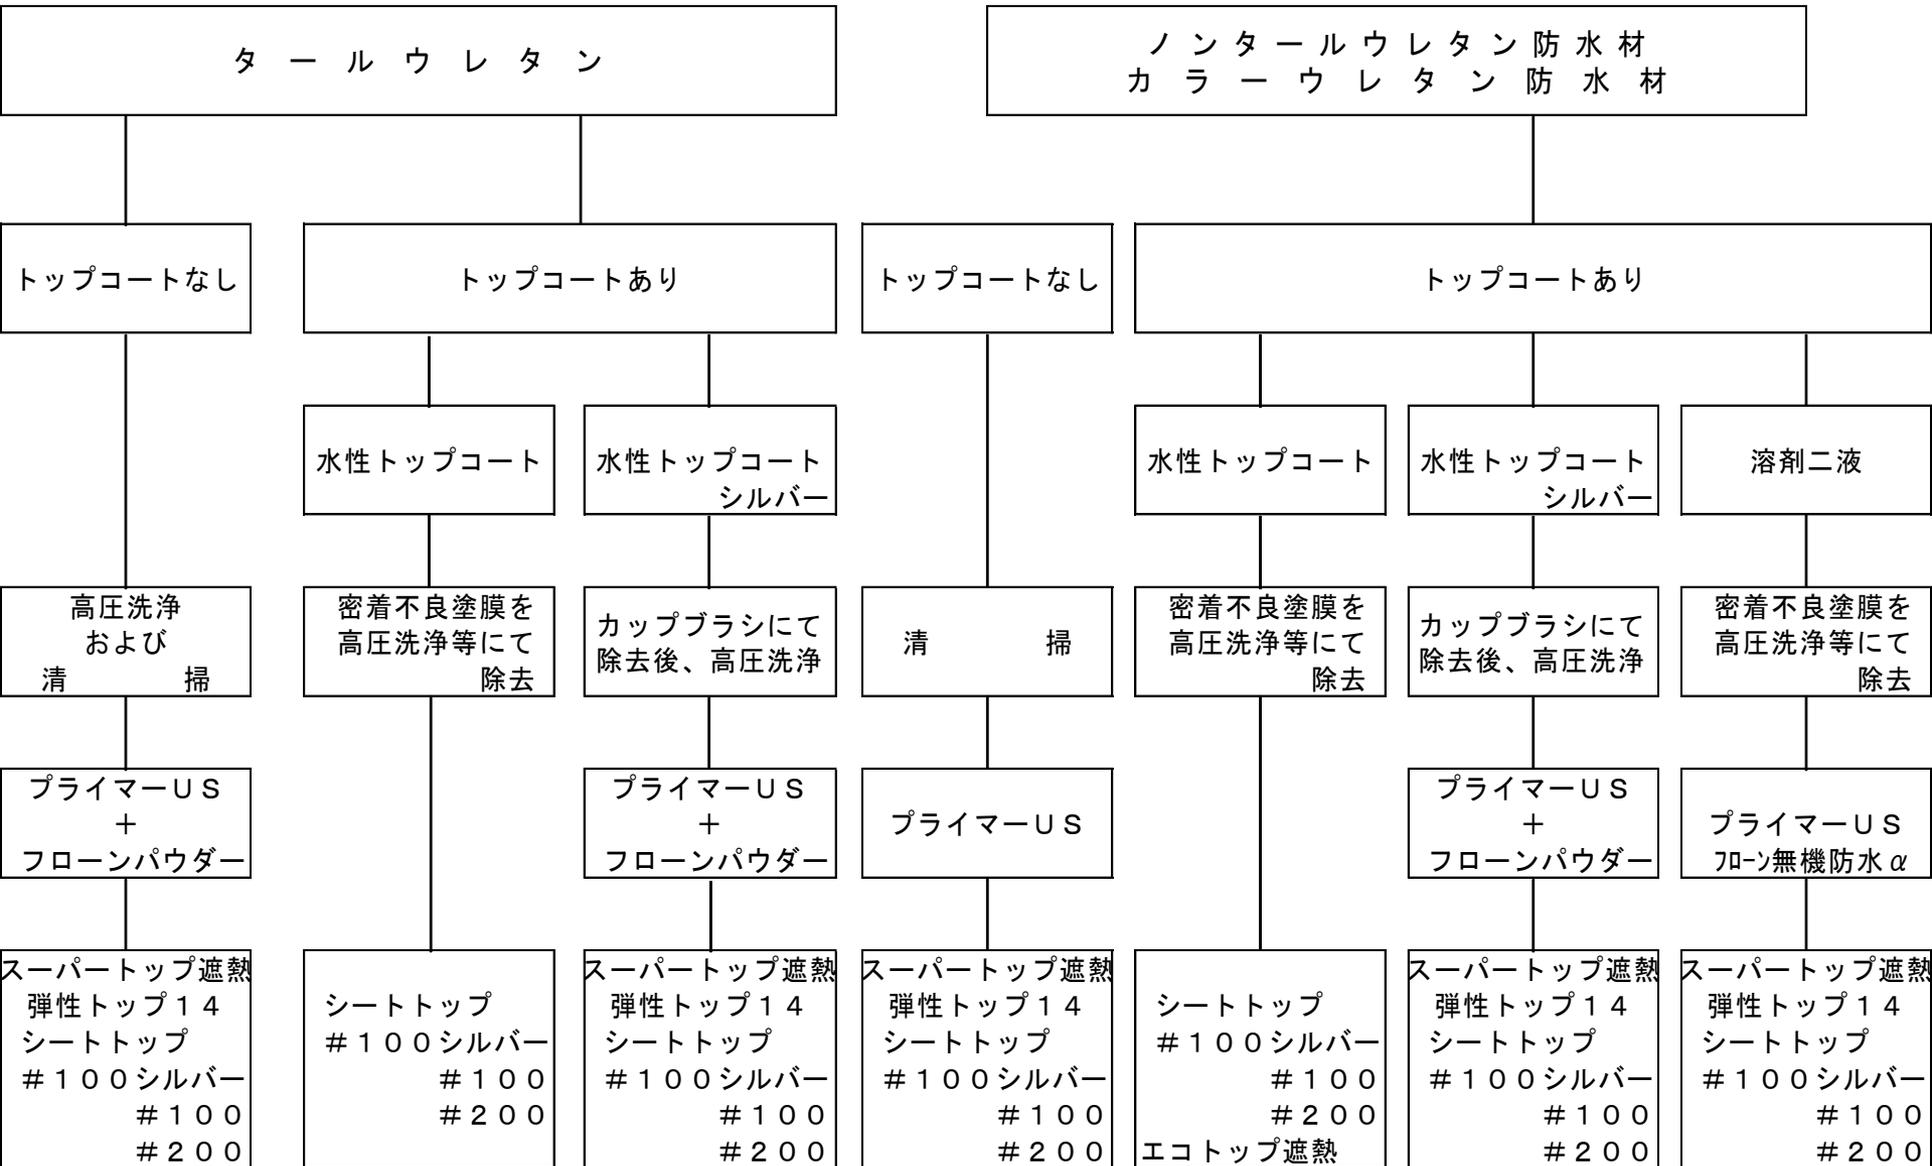
# 旧ウレタン塗膜防水改修方法

- ① ゴミ、土等の異物は、施工前に清掃を行い、完全に除去する。
- ② フローン防水材との密着性を向上させる為、塗替えプライマーエコ、フローンプライマーUSを塗布する。
- ③ 旧塗膜防水層にフクレ、ハガレ等の欠陥が生じている場合は、カッターナイフ等を使用し除去、素地を乾燥させ、プライマーを塗布後、フローンシーリングもしくはフローン防水材にて充填し、ガラスクロスにて補強する。
- ④ 旧塗膜防水層に破断等の欠陥が生じている場合は、カッターナイフ等を使用し除去、素地の構造クラックをUカットして乾燥させ、プライマーを塗布後、フローンシーリングにて処理し、ガラスクロスにて補強する。

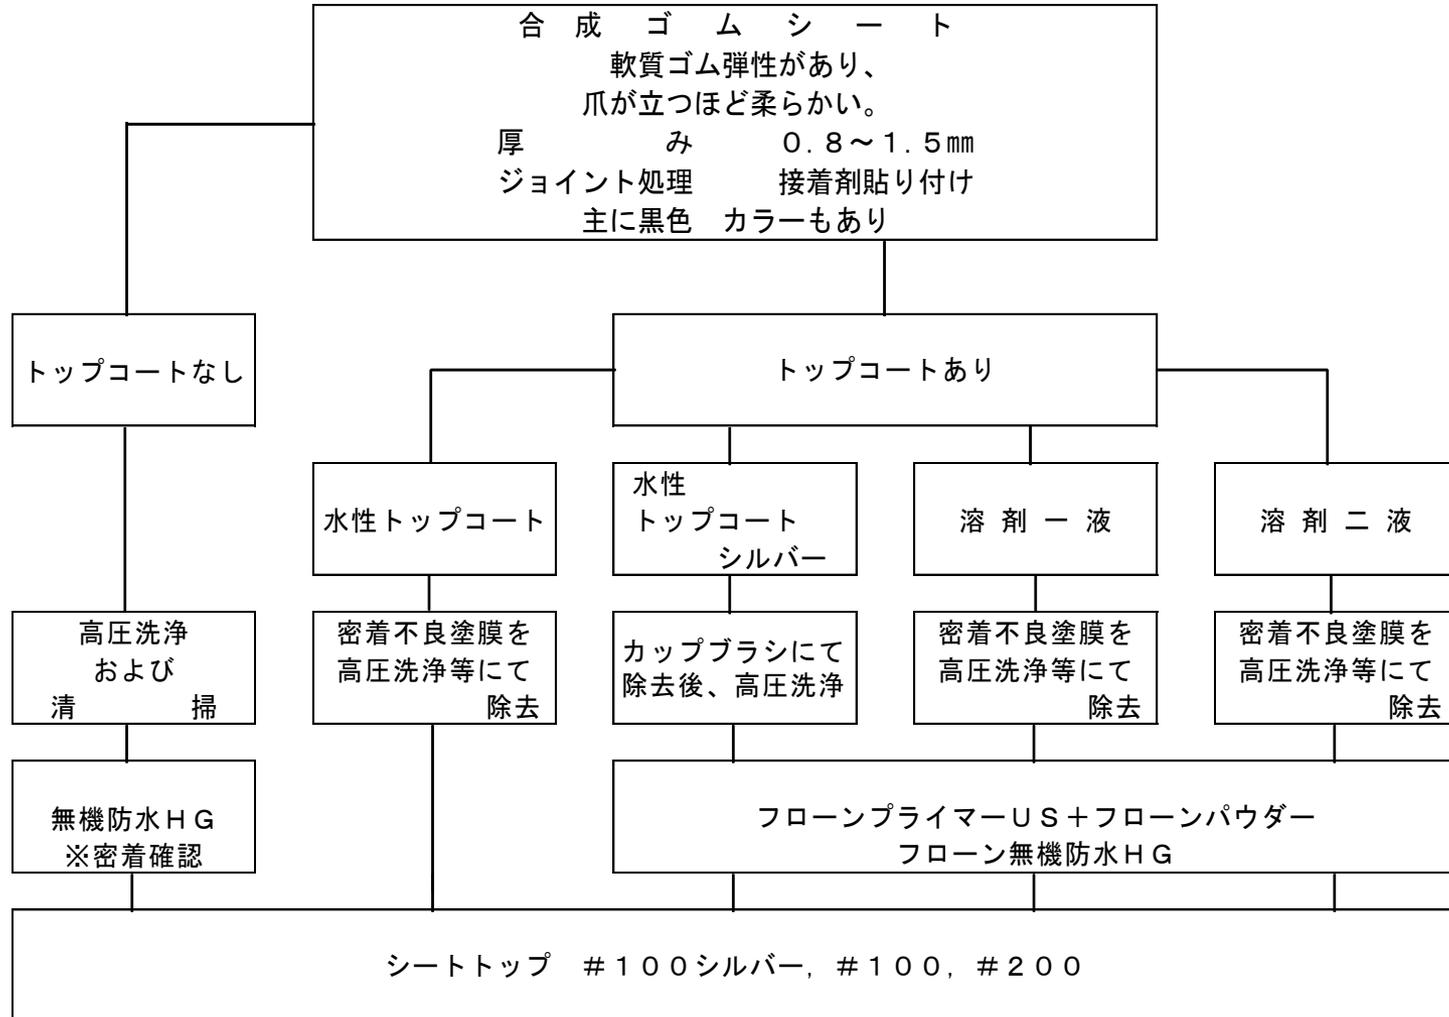
# 合成ゴムシートの改修方法

- ① ゴミ, 土 等の異物旧塗膜の密着不良箇所は、完全に除去する。
- ② トップコートのチヂレを防ぐ為、塗り重ね用プライマー 塗替えプライマーエコ を塗布する。
- ③ 塗膜割れ発生面は、プライマーを塗布後、フローンシーリングを充填し平滑に仕上げる。
- ④ シート防水層にフクレ, ハガレ 等の欠陥が生じている場合は、カッターナイフ等を使用し除去、素地を乾燥させ、プライマーを塗布後、フローンシーリング、もしくは フローン防水材にて充填し、ガラスクロスにて補強する。
- ⑤ シート防水層に破断 等の欠陥が生じている場合は、カッターナイフ等を使用し除去、素地の構造クラックをUカットして乾燥させ、プライマーを塗布後、フローンシーリングにて処理し、ガラスクロスにて補強する。
- ⑥ 出隅・入隅部, ドレン 等の末端部は、プライマー塗布後、フローンシーリングにて処理し、ガラスクロスにて補強する。

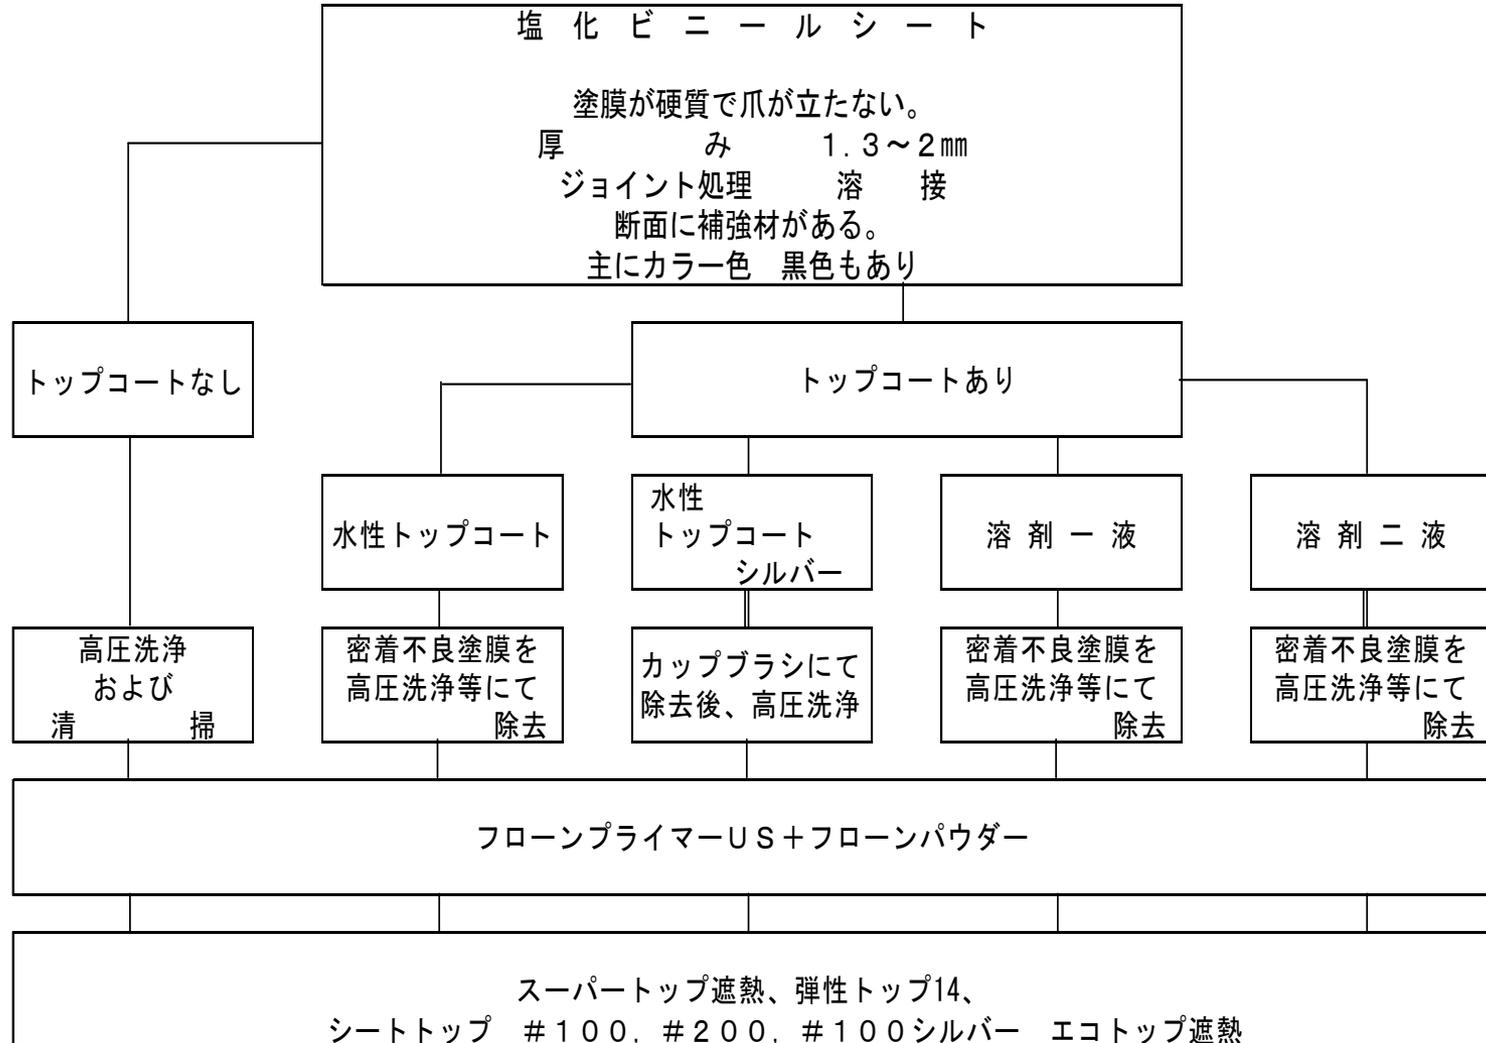
# 塩化ビニールシートの改修方法

- ① ゴミ, 土 等の異物及び密着不良のトップコートは、高圧洗浄にて施工前に完全に除去する。
- ② トップコートまたは防水材を、塩化ビニールシート防水層面に施工した場合、塩化ビニールシート防水材内部の可塑剤が移行し、トップコートまたは防水材表面にブリードして表面がベタつき、汚染の原因になる為、塩ビシート防水面用プライマーを塗布し、ブリードを止める。
- ③ シート防水ジョイント部及び平場端末部は、シーリングにて処理し、ガラスクロスにて補強する。

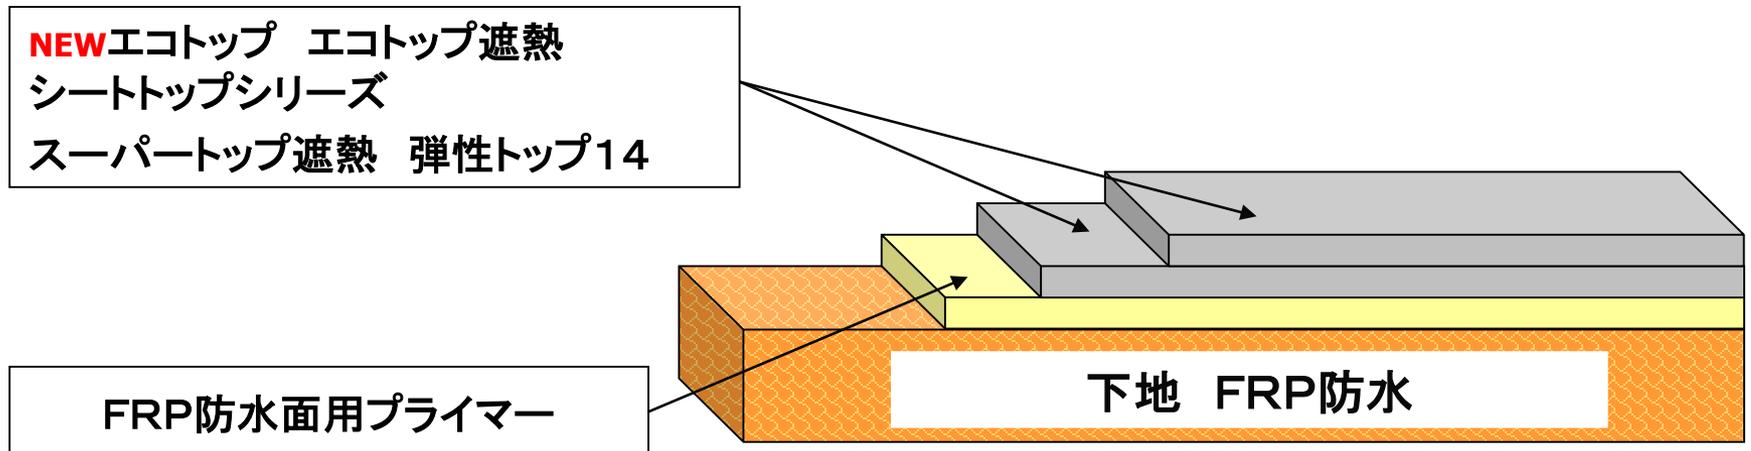
## ・改修下地 : FRP防水材の場合

- ① ゴミ, 土 等の異物及び密着不良のトップコートは、施工前に完全に除去する。
  - ② FRP防水材の表面に、ワックス成分が浮いているので、防水材との密着性を悪くするので、研磨、目荒らしをして下地を処理する。
  - ③ FRP防水材の改修用に、FRP防水面用プライマーを塗布する。
- ※ FRP防水材に亀裂が発生している場合は、水が下地に浸入している可能性がありますのでウレタン防水材での施工はお止め下さい。

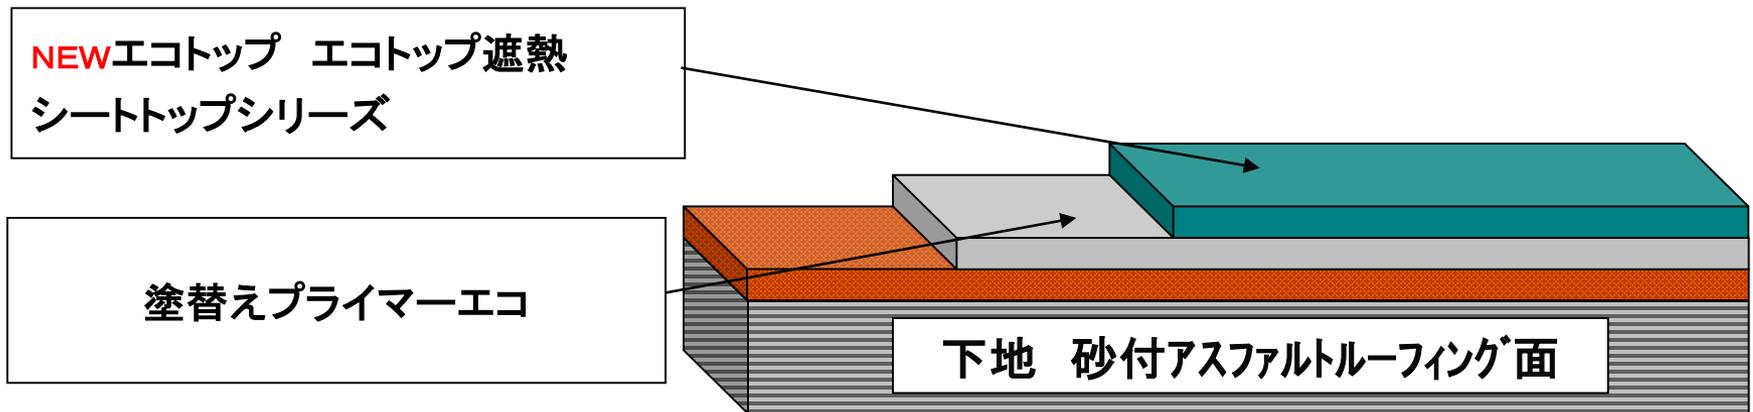
## ・改修下地：砂付アスファルトルーフィングの場合

- ① ゴミ、土等の異物及び密着不良のトップコートは、高圧洗浄にて施工前に完全に除去する。
- ② アスファルトルーフィングの上に無処理で施工すると、アスファルト成分が移行し、フローン防水材表面にブリードして表面が黄変し、また不陸がある為、塗替えプライマーエコを塗布する。
- ③ アスファルトルーフィング防水層にフクレがある場合は、フクレを取り除き、トーチランプにてあぶり、再接着をする。フクレが発生する可能性がある部位は、脱気筒を取り付け、水蒸気を通気させる。
